# DUOMO DI CITTADELLA (PD)

### **IL RESTAURO:**

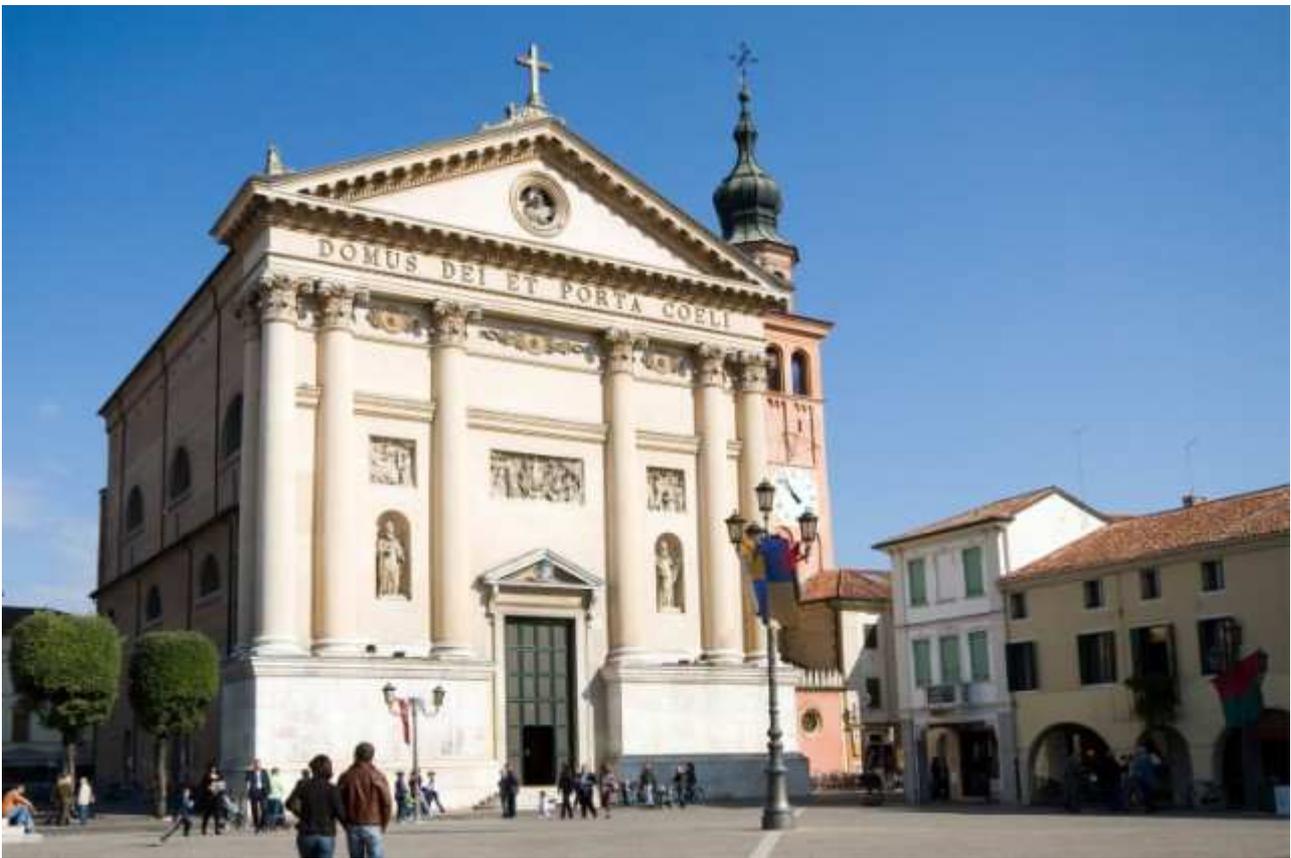
*Figura 2: Il Duomo di Cittadella dopo il restauro.*

In base ai risultati e alle prove di consolidamento, pulitura, stuccatura e finitura effettuate, il progetto di intervento che viene proposto è il seguente:

- **demolizione dell'intonaco** cementizio delle **colonne** per mezzo di scalpellini, martelli e spatole al fine di riportare in luce il marmorino originale.

- **demolizione dell'intonaco cementizio** delle colonne anche dove non vi è presenza di marmorino.
- **consolidamento e fissaggio** degli **strati di intonaco** tramite iniezioni di resina acrilica in emulsione acquosa (ACRIL 33) e PLM-A opportunamente diluiti.

- la **pulitura delle colonne** dai residui di calce si effettuerà meccanicamente con l'aiuto di spatole, bisturi e spazzole di ottone. Dove necessita si utilizzerà carbonato d'ammonio diluito in acqua e/o AB57 a seconda delle esigenze. Pulitura meccanica delle martellinature dall'intonaco cementizio.

- la **pulitura della facciata** al fine di rimuovere polveri e ridipinture varie, si effettuerà con carbonato d'ammonio.
- le **stuccature** verranno eseguite mediante due diversi impasti:

1. sabbia di fiume di grossa granulometria addizionata a calce Lafarge (2:1) per creare lo strato di base per le lacune più profonde,
2. sabbia di fiume fina addizionata a calce Lafarge (2:1) per lo strato superficiale.

- per la **finitura** si propongono a seconda di zone e problematiche:

1. crema di grassello + terre e/o colori concentrati per ottenere il colore più simile possibile all'originale
2. tinteggiatura con colori a calce da modificare per ottenere il colore più simile possibile all'originale

L'eccesso verrà lavato dall'originale con spugne e acqua al fine di riempire solo le zone abrase e quelle stuccate: tutto ciò **uniformerà il colore** dell'intera facciata ripristinando una sua unità d'insieme ma permettendo comunque di **distinguere le zone originali da quelle non originali**.

Alla fine sarà steso su tutta la superficie un prodotto **protettivo idrorepellente**.
